### Ein Erfahrungsbericht von Michaela und Volker Kißling: Edelstahl ist nicht gleich Edelstahl

# Bruch im Niemandsland

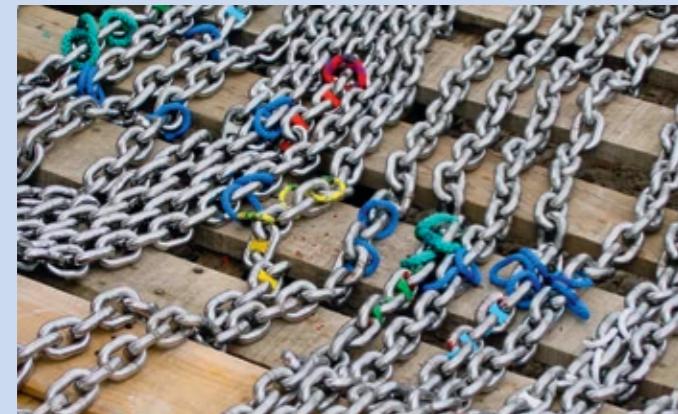
Lochfraß und Spaltkorrosion am Kettenteil aus nicht seewasserbeständigem V4A machen die Kette unbrauchbar

waren so groß, dass bereits die Hälfte des Materials verschwunden und die Bruchlast deutlich reduziert war. Betroffen war allerdings nur der neue Teil der Kette aus unbekannter Provenienz.

Unsere in Deutschland hergestellte Kettenhälfte bestand aus der Legierung 1.4401 und wies keinerlei Schäden auf – obwohl sie seit neun Jahren im Einsatz war! Für den neuen Kettenteil hatten wir nur V4A als Angabe und keinerlei Infos über die genaue Zusammensetzung.
