Ein Erfahrungsbericht von Michaela und Volker Kießling: Edelstahl ist nicht gleich Edelstahl

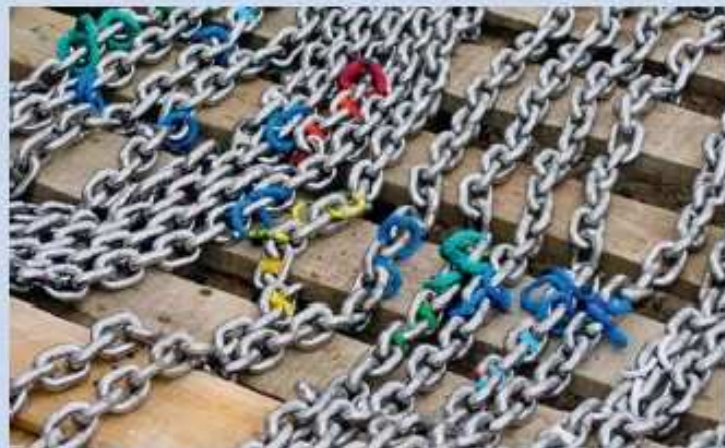
Doch unser Glück währte nicht lange. Nur 16 Monate nachdem die neu gekaufte Ankerkette das erste Mal mit Salzwasser in Kontakt kam, entdeckten wir mehr oder weniger zufällig, was für jede Inoxkette das Todesurteil bedeutet: Lochfraß und Spaltkorrosion an beinahe jedem Kettenglied! Viele der Löcher

Lochfraß und Spaltkorrosion am Kettenteil aus nicht seewasserbeständigem V4A machen die Kette unbrauchbar

waren so groß, dass bereits die Hälfte des Materials verschwunden und die Bruchlast deutlich reduziert war. Betroffen war allerdings nur der neue Teil der Kette aus unbekannter Provenienz.

Unsere in Deutschland hergestellte Kettenhälfte bestand aus der Legierung 1.4401 und wies keinerlei Schäden auf – obwohl sie seit neun Jahren im Einsatz war! Für den neuen Kettenteil hatten wir nur V4A als Angabe und keinerlei Infos über die genaue Zusammensetzung.

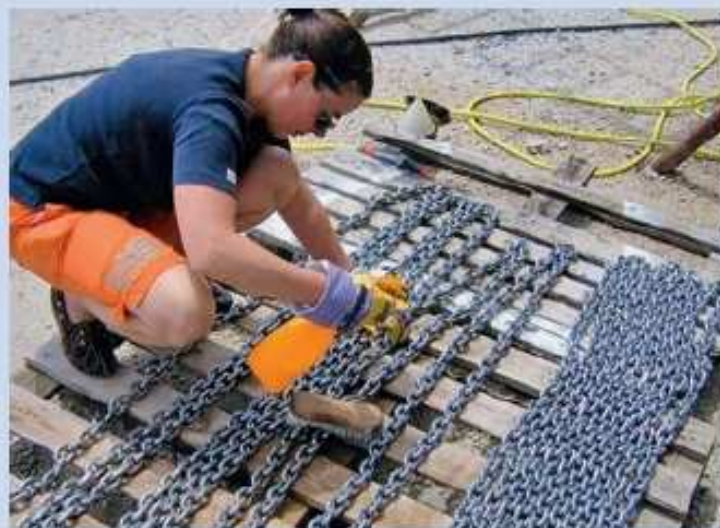
Eine Edelstahlkette sollte mindestens einmal jährlich von Oberflächenrost befreit und genau auf Lochfraß untersucht werden

Von unserem beunruhigenden Befund aufgeschreckt, untersuchten auch andere Skipper ihre Inoxketten genau. Viele mit demselben, erschreckenden Ergebnis! Es ist frappierend, wie viele Edelstahlketten, auch aus deutscher Produktion, dem Einsatz im Salzwasser nicht gewachsen sind. Bei Ketten aus nicht geeignetem Edelstahl treten erste Korrosionszeichen oftmals schon in den ersten beiden Jahren der Nutzung auf. Wer also schon längere Zeit eine Edelstahlkette im Einsatz hat, die noch keine Anzeichen von Korrosion aufweist, kann sich mit großer Wahrscheinlichkeit noch einige Jahre an ihr erfreuen. Dennoch sollte eine Edelstahlkette mindestens einmal jährlich penibel auf erste Korrosionsanzeichen überprüft werden.
